Wassersparmaßnahmen und Nebenwirkungen

Europure GmbH, März/April 2013

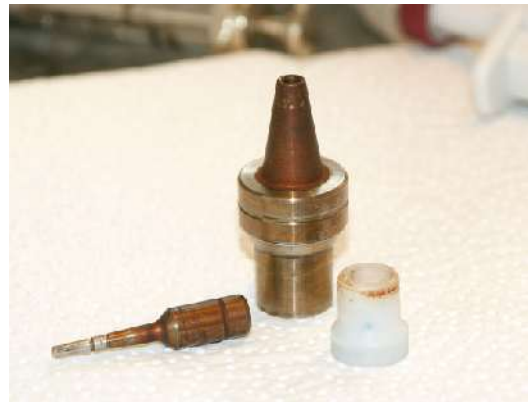
Seit ca. zwei Jahren werden stetig steigende Schäden an Hochdruckpumpen, besonders an Ventilen und Dichtungen, beobachtet. Oft haben die beschädigten Teile eine deutlich rotbraune Farbe angenommen und sehen 'verrostet' aus (Abb.1).

Abb.1: Ventil aus einer Hochdruckpumpe.

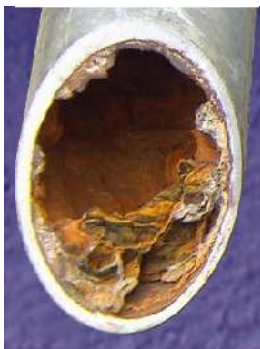
Abb.2: stark korrodiertes Rohr im Querschnitt.

Wegen der verringerten Abnahmemengen bilden sich in den jetzt überdimensionierten Ver- und Entsorgungsleitungen durch die Verringerung der Fließgeschwindigkeit Ablagerungen an den Rohrwänden. Dort siedeln sich gern hartnäckige Biofilme an, wodurch die Verkeimungsgefahr des Trinkwassers stark ansteigt. Zusätzlich findet unter der Oberfläche derselben Ablagerungen eine verstärkte Korrosion der Leitungen statt (Abb.2).

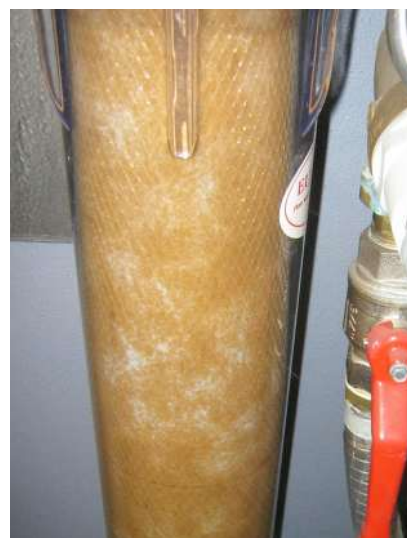
Abb.3: Rotbraune Vorfilter sind sichere Indikatoren für Schäden durch Korrosionsverschmutzung.

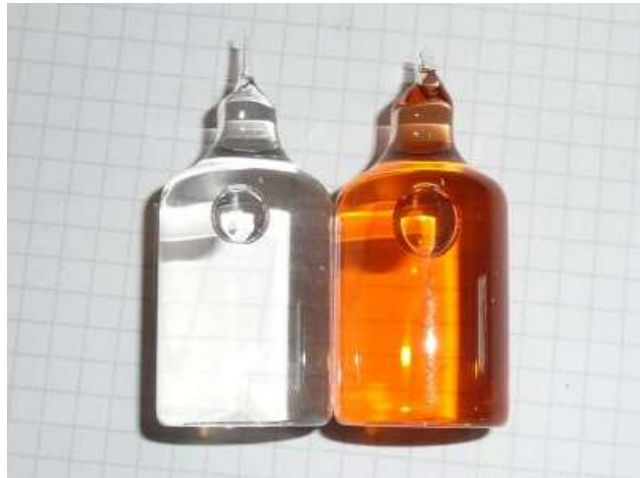
Abb.4: zwei Küvetten eines Eisen-Schnelltests, die bei einem Kunden an derselben Entnahmestelle gefüllt wurden; während der Woche (links) und am Montagmorgen (rechts). Die Intensität der Färbung zeigt den Eisengehalt an.

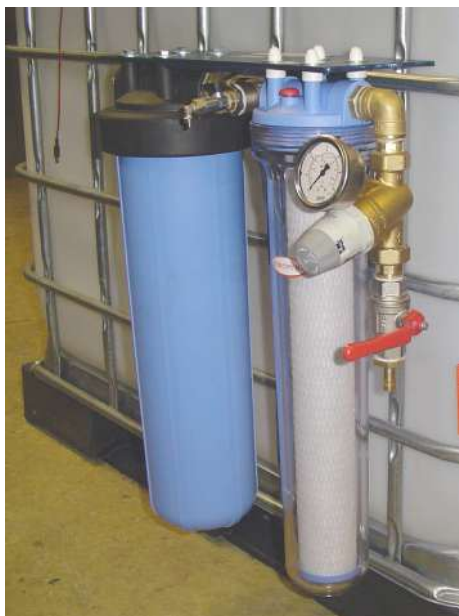
Abb.5: Filterarmatur zum Schutz vor Korrosions- Schmutzschüben, einbaufertig zur Selbstmontage.

Zur Entfernung von gelöstem Eisenschmutz (ionisches Eisen und einwertiges Eisen) sind spezielle Oxidationsverfahren erforderlich, die diese Formen erst in feststoffliche (II- und IIIwertige) Eisenverbindungen (Fe_2O_3 , Fe_3O_4) umwandeln, um dann abgefiltert werden zu können.
